# Inventario Digital de Deslizamientos de Tierra y Depósitos Asociados Provocados por el Huracán Mitch, Cuadrángulo Nacaome (2756 IV), Honduras

## Digital Inventory of Landslides and Related Deposits Triggered by Hurricane Mitch, Nacaome Quadrangle (2756 IV), Honduras

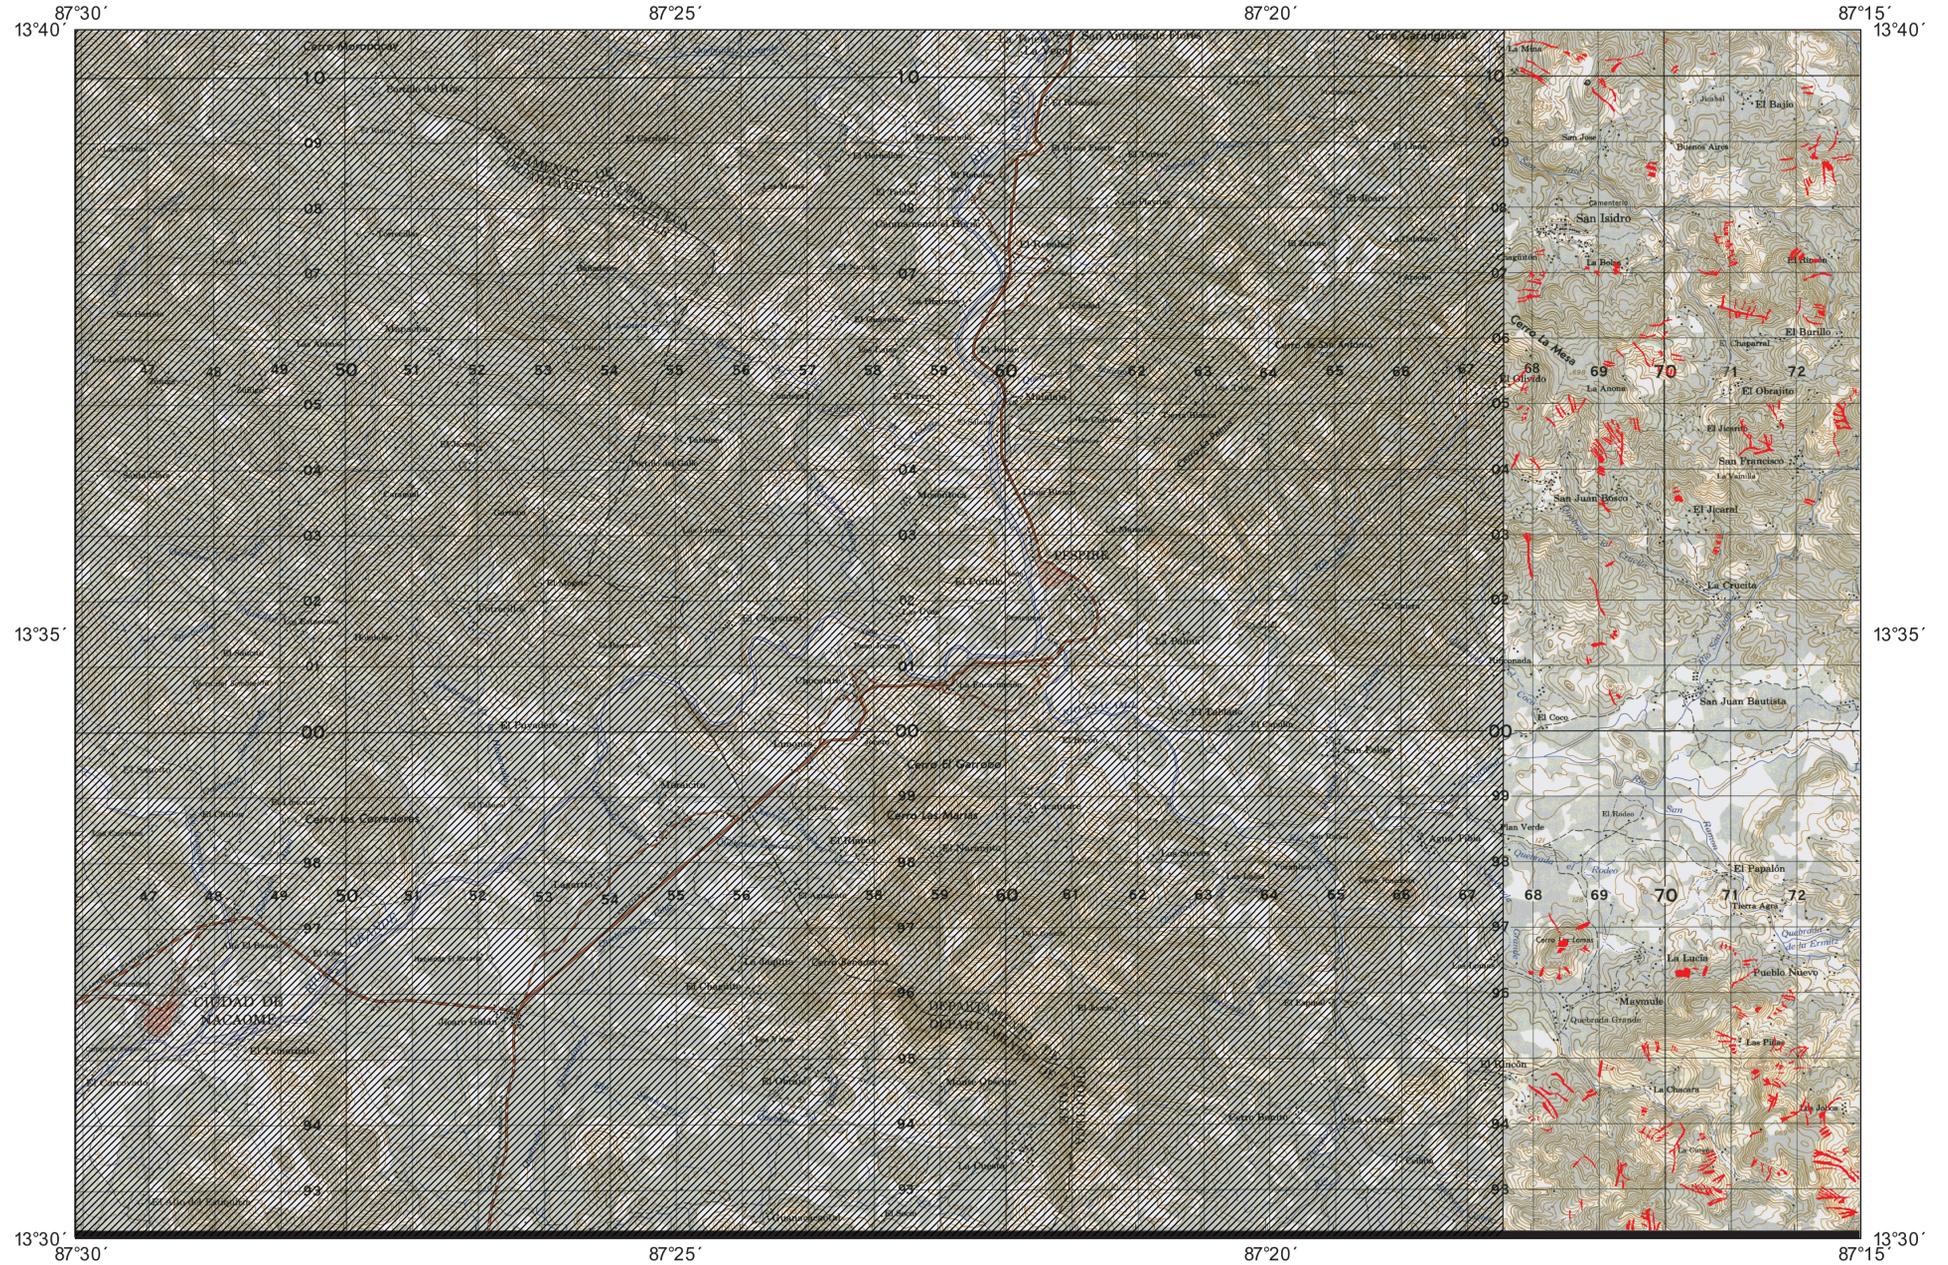
This landslide inventory map, prepared under the auspices of the U.S. Agency for International Development (USAID), shows one of 19 areas in Honduras that have ongoing landslide hazards and were the focus of landslide studies by the U.S. Geological Survey. The map shows the distribution of landslides triggered by Hurricane Mitch, including both source areas and deposits. This map and others of this series provide a basis for making informed decisions concerning possible relocation efforts and future land-use planning. In addition, estimates of sediment volume produced by landslides are derived for selected topographic quadrangles where landslide debris appears to be contributing significantly to the total sediment load of rivers, streams, and reservoirs.

Landslides shown on this and the other respective inventory maps were mapped by photo interpretation using 1:40,000-scale black-and-white airphotos taken by the U.S. Air Force in the months after Hurricane Mitch and from 1:40,000-scale black-and-white photos taken by a private contractor from Guatemala City in 2001. The landslide polygons were sketched onto 1:50,000-scale topographic maps of Honduras using the stereographic images produced by photo pairs to locate the landslides. The landslide boundaries were then manually digitized as input into a GIS database. We estimate the accuracy of locations to be within 100 m in terrain with low topographic relief and better than 50 m in terrain with high or distinctive topographic relief.

EXPLICACIÓN	EXPLANATION
Deslizamientos provocado por Huracán Mitch	Landslides triggered by Hurricane Mitch.
Sin datos	No data

Debris flows accounted for more than 95% of the landslides and ranged in thickness from less than 1 m to 15 m and in length from a few meters to 7.5 km. Shallow thickness of debris flows (0.2 m-2.0 m) in the southern part of the country reflects the shallow, granular soils that exist in a tropical desert climate. Debris flows in central and northern Honduras are thicker (up to 15 m) due to the deeply weathered volcanic soils that result from higher annual rainfall within tropical valleys and cloud forests. Flow paths of debris flows in central and northern Honduras ranged in length from tens of meters to 7.5 km. The highest concentrations of debris flows in Honduras occurred in the mountains near the town of Choluteca where more than 900 mm of rain fell in three days.
